Erweiterte Analysen zur Entgleisung in Burgrain

**Vernachlässigung der Infrastruktur
oder
planerisches Versagen?**

**Arbeitsgemeinschaft
Dieter Doege + Jens Ode
in Zusammenarbeit mit Prellbock Altona e. V.**

Ausgabe 16. Juli 2022

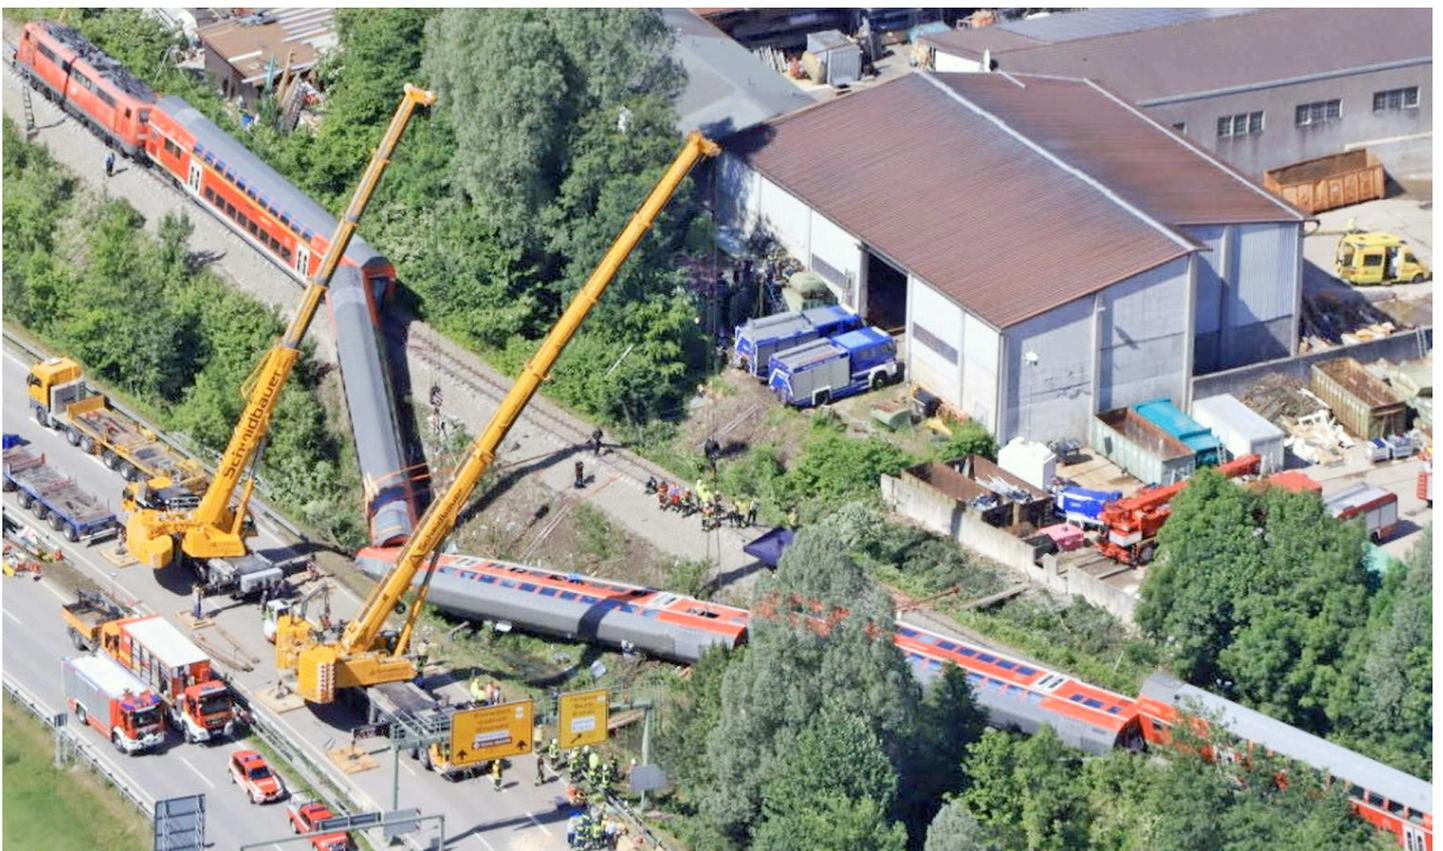
Wäre es vor den umfangreichen Straßenbaumaßnahmen an gleicher Stelle zu einer Zugentgleisung gekommen, dann hätten die Wagen ebenfalls vom Bahndamm abrutschen können. Doch wäre die Gefährdung der Fahrgäste wesentlich geringer gewesen, weil die Böschung des Bahndamms vor den Straßenbaumaßnahmen flacher verlief und diese Straßenkante als das entscheidende zerstörerische Hindernis noch nicht vorhanden war.

Das Zusammenwirken von Katzenbachgraben und Straßenrand wurde hier zur Todesfalle.

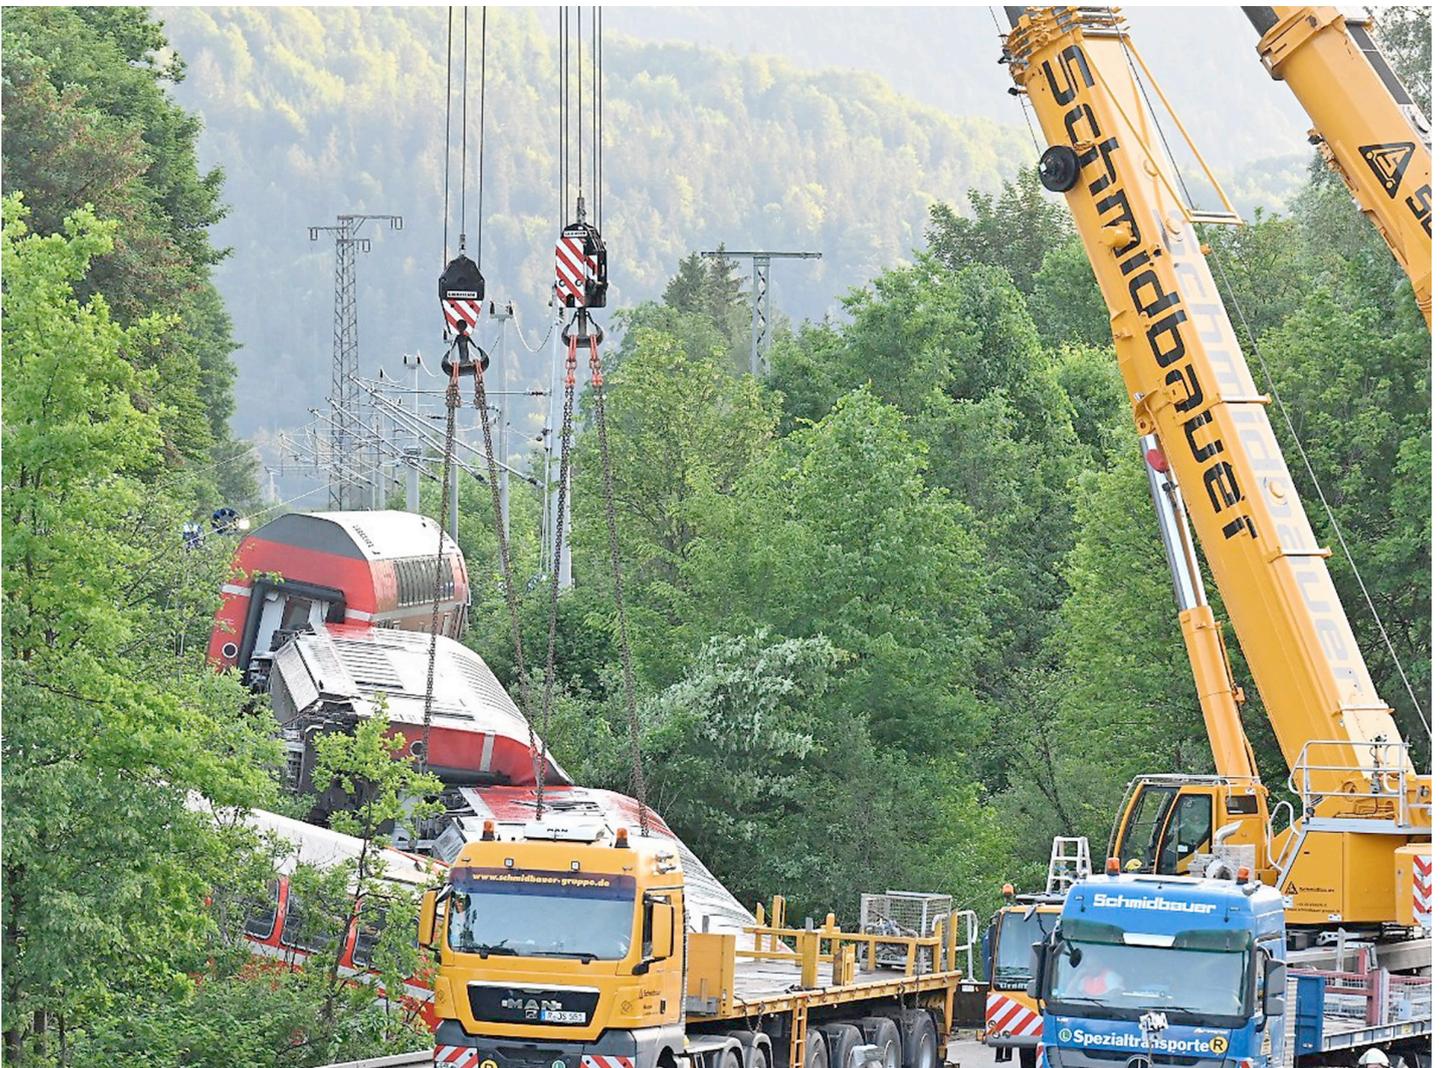
Der Absturz in den Katzenbachgraben hätte mit einer Fang- oder Führungsschiene vermieden werden können.

Abschluss der Entgleisungsuntersuchung in einigen Monaten herausstellen wird: Eine am Unglücksort montierte Führungs-/Fangschiene hätte den Zug nicht abstürzen lassen und damit die schwerwiegenden Unfallfolgen mit an Sicherheit grenzender Wahrscheinlichkeit verhindert.

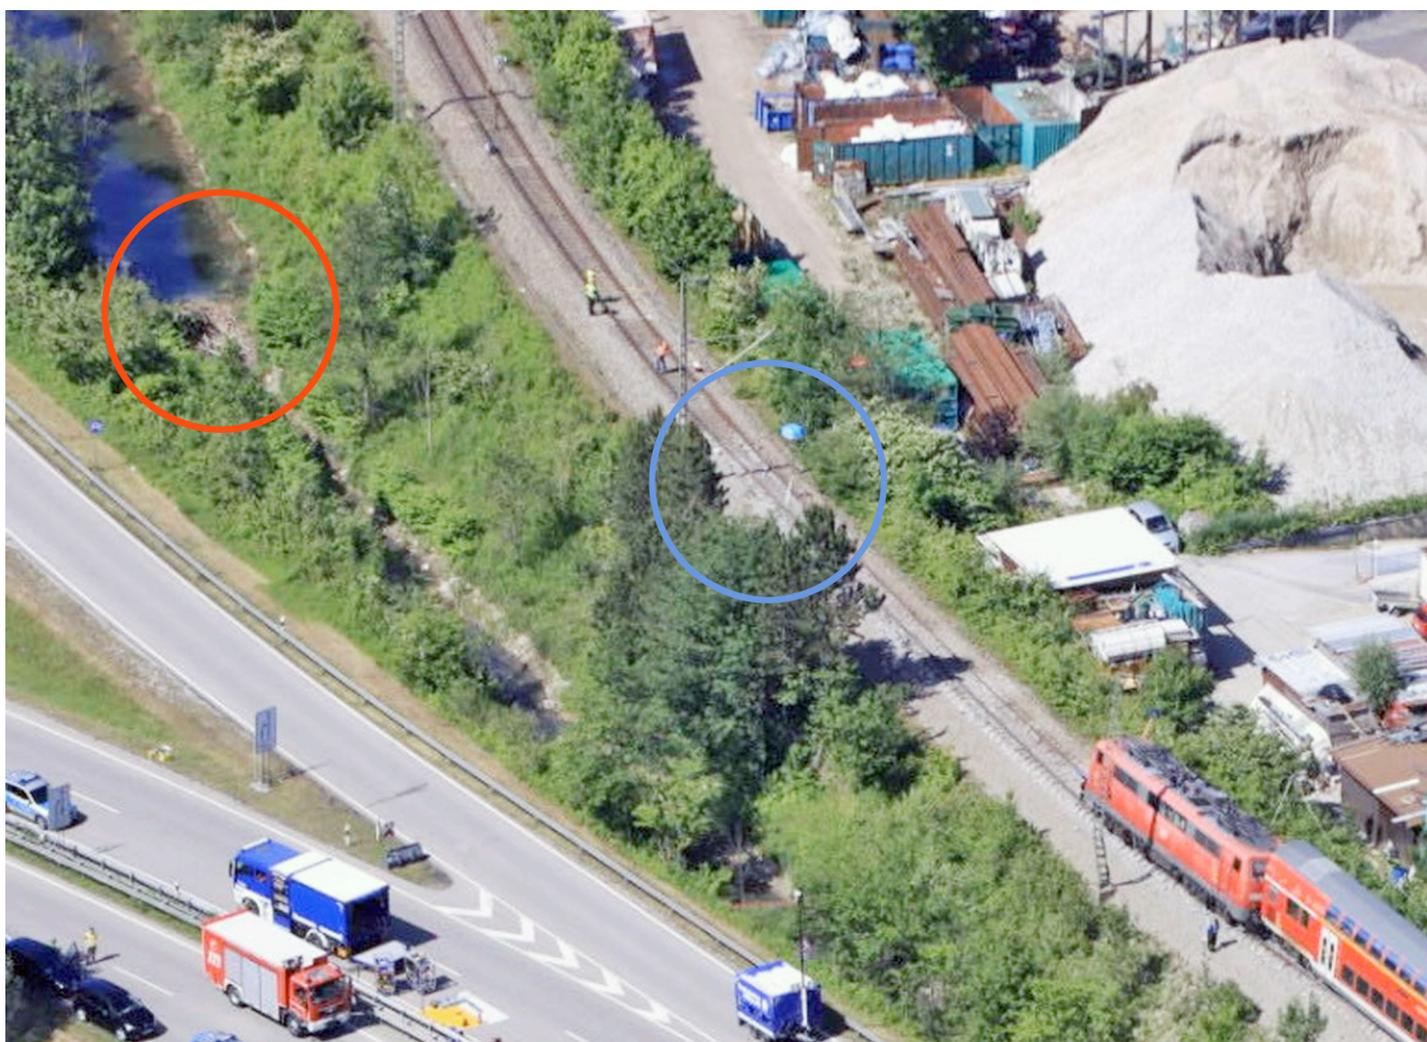
Der Katzenbach musste aufgrund der Enge am Bahndamm erheblich verschmälert werden (rot) und Entgleisungsstelle (blau).

Das Bild auf der vorigen Seite gibt einen überzeugenden Eindruck, wie der Katzenbach aufgrund der Raumforderung der neugebauten Bundesstraße 23 auf einen Bruchteil seiner ursprünglichen Breite dezimiert wird (roter Kreis). Bei starkem Wasseraufkommen vervielfacht sich dann an dieser Stelle die Fließgeschwindigkeit des Baches mit der damit verbundenen, erheblich stärkeren Beanspruchung des Bachbettes und damit auch des Bahndamms. Insofern ist es vielleicht kein Zufall, dass genau in diesem kritischen Bereich die folgenschwere Entgleisung des Zuges ihren Ursprung hatte.

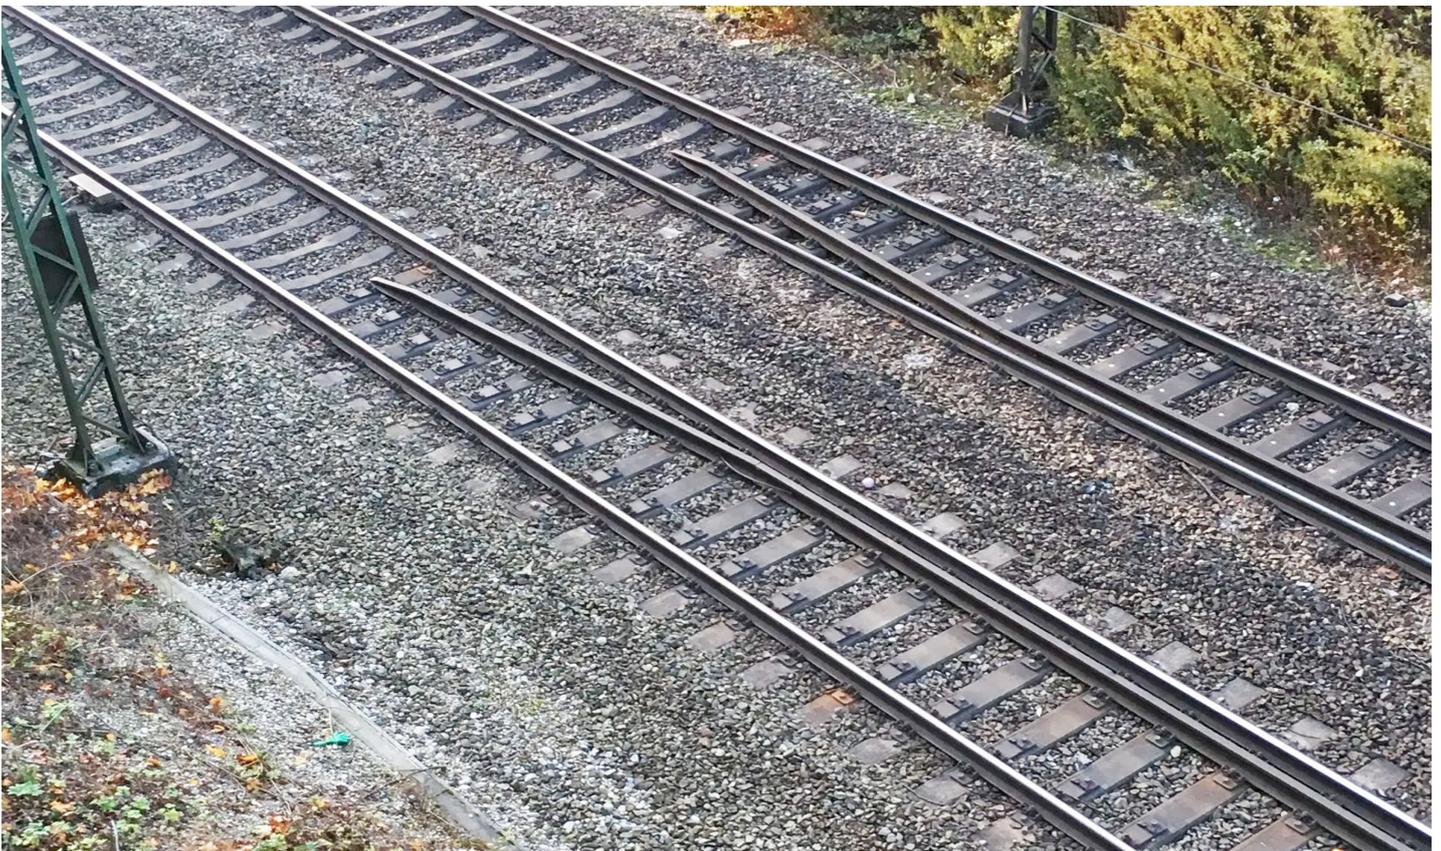
Bei beiden Gleisen liegen die Fang-/Führungsschienen innen. Damit kann selbst ein entgleister Zug den Bahndamm nicht verlassen.

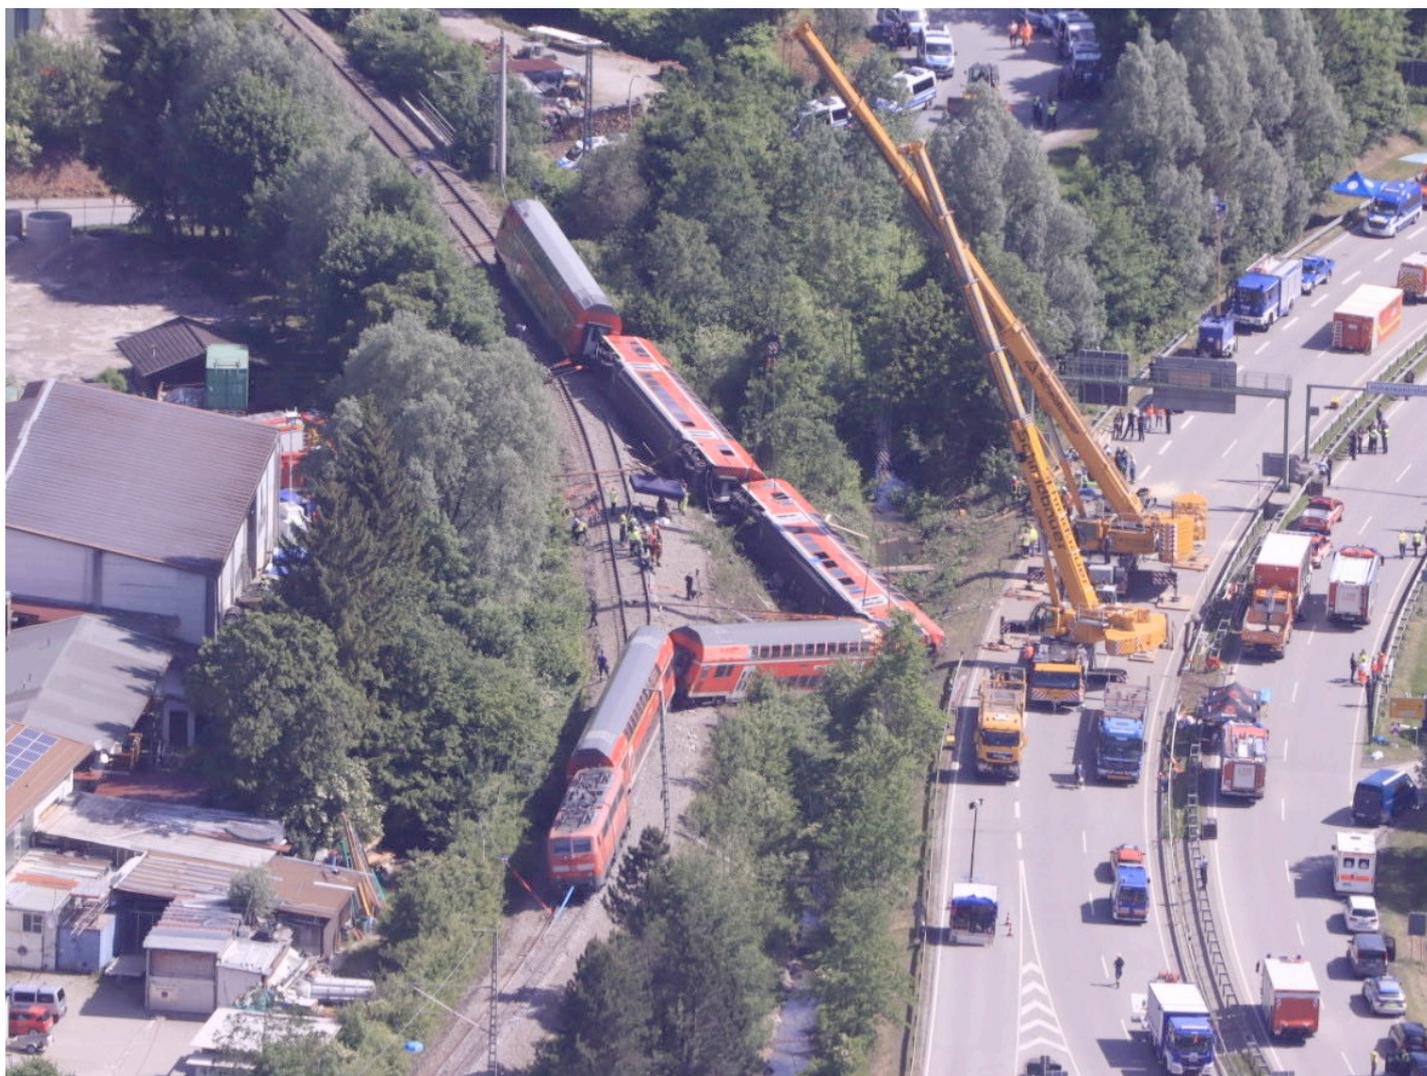
Entgegen Behauptungen in der Öffentlichkeit sind alle Wagen des Zuges entgleist, auch die Lokomotive mit ihrem hinteren Drehgestell. Der erste Wagen, der als sogenannter Steuerwagen des von der Lokomotive geschobenen Zuges fungierte, ist trotz seiner Entgleisung auf dem Bahndamm stehen geblieben. Der zweite Wagen ist umgestürzt und teilweise vom Bahndamm abgerutscht, hat aber den Absturz ohne größere Verformungen überstanden. Der dritte Wagen ist ebenfalls umgestürzt und in Gänze vom Bahndamm abgerutscht. Wegen seines Aufpralls auf die Straßenböschung wurde dieser Wagen an seinem hinteren Ende erheblich verformt. Der vierte Wagen ist mit seiner überwiegenden Länge ebenfalls den Bahndamm hinunter gerutscht und dabei in eine Schräglage geraten. Mit seinem vorderen Ende ist der vierte Wagen zusammen mit dem dritten Wagen unter ebenfalls erheblichen Verformungen des Wagenkastens auf die Böschung der Bundesstraße 23 geprallt. Der fünfte Wagen ist wie der erste Wagen trotz seiner Entgleisung auf dem Bahndamm stehen geblieben, ebenso die E-Lok, die den Zug geschoben hat.

Der gesamte verunglückte Zug im Überblick, die Fahrtrichtung war vom unteren Bildrand zum oberen.

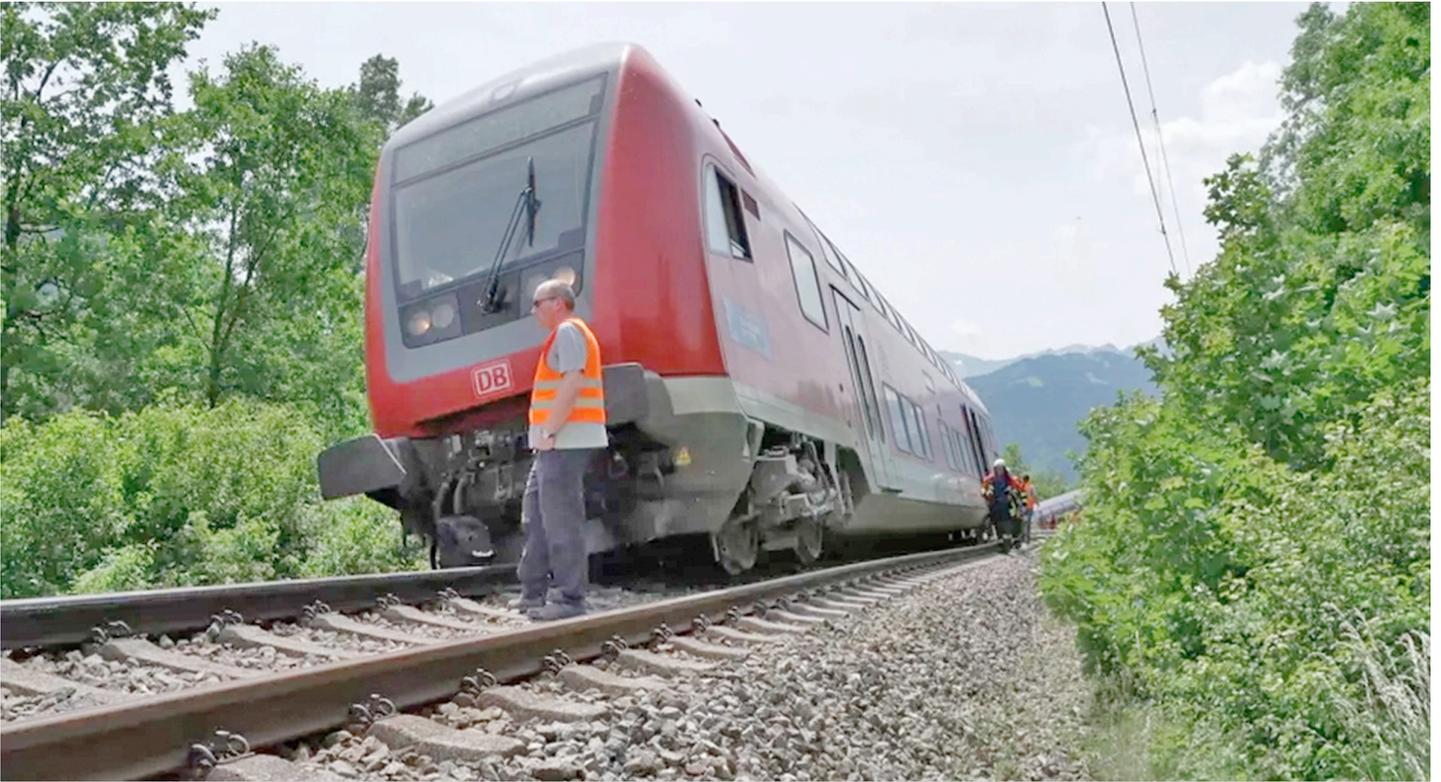
1. Wagen (Steuerwagen)

Der Steuerwagen ist entgleist, jedoch bis auf die durch die Entgleisung verformte Schürze unter den Puffern äußerlich unversehrt.

Der Steuerwagen ist äußerlich unversehrt. Die Tatsache, dass der Steuerwagen den Gleisbogen fast vollständig durchfahren hat und nicht abgestürzt ist, lässt nur den Schluss zu, dass dieser Wagen erst unmittelbar vor dem Stillstand entgleist sein muss. Die Entgleisung dürfte der nachfolgende zweite Wagen verursacht haben, der mit

seinem ersten Drehgestell entgleist ist und beim Fahren auf der bogenäußeren Seite der Betonschwellen diese diagonal in Fahrtrichtung verschoben hat. Durch die Diagonalstellung der Schwellen – siehe auch die vorderen Schwellen im Bild auf der nächsten Seite – ist eine Spurverengung eingetreten, wodurch schließlich auch der Steuerwagen entgleist ist.

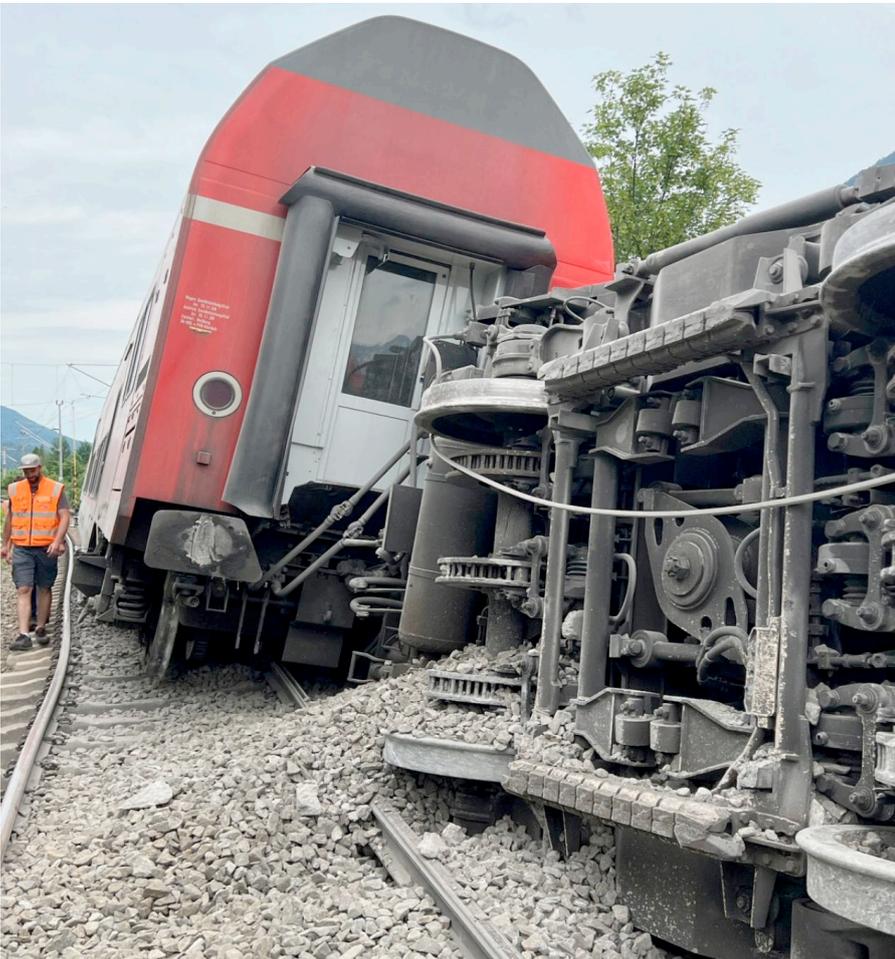
Die Spurverengung durch die Diagonalstellung der Schwellen ist gut zu erkennen.

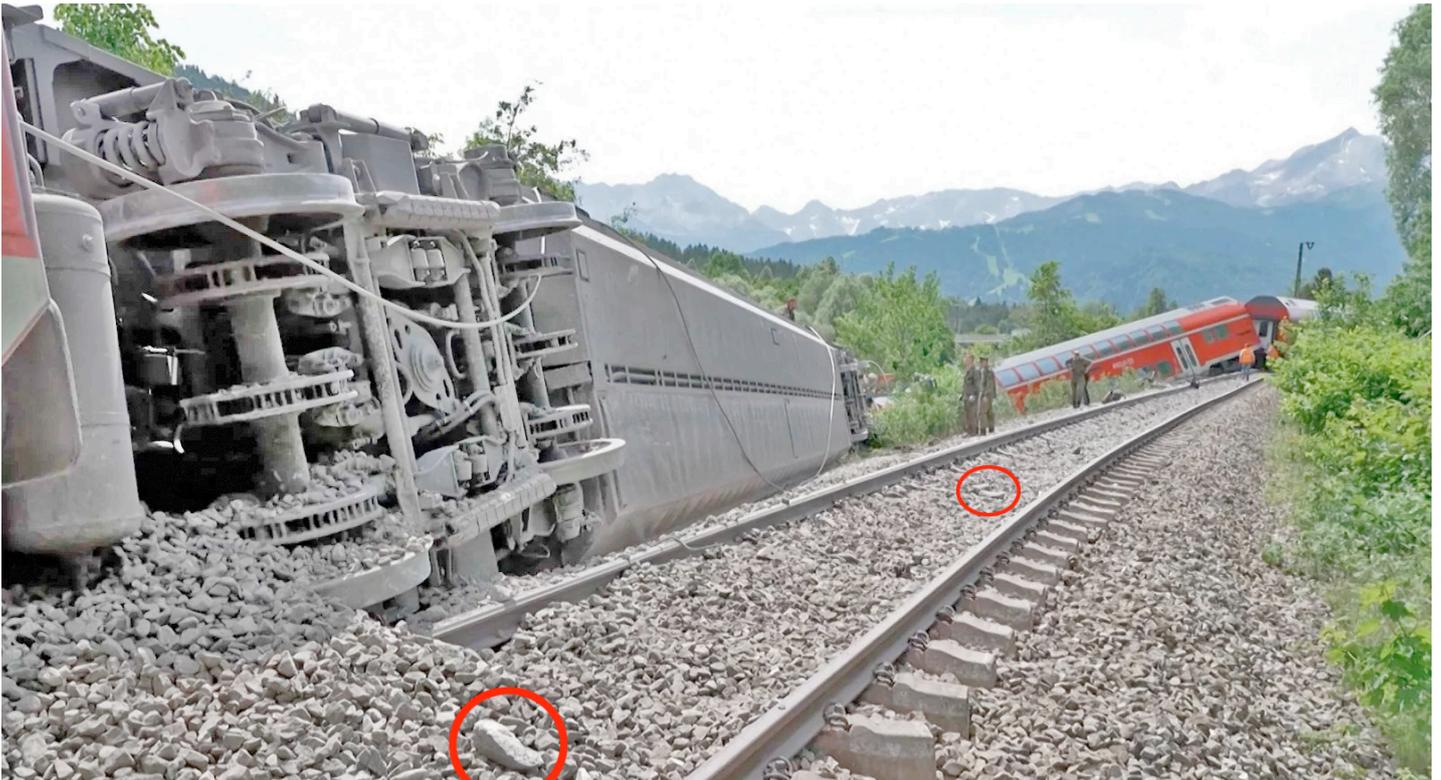
Aller Wahrscheinlichkeit nach hat die Entgleisung des ersten Drehgestells vom zweiten Doppelstockwagen das folgenschwere Unglück ausgelöst. Da der Steuerwagen als der erste Wagen des Zuges zu diesem Zeitpunkt noch nicht entgleist war, zog dieser den entgleisten zweiten Wagen durch den Gleisbogen und verhinderte zunächst den Absturz dieses zweiten Wagens in den Katzenbachgraben. Da sich die Radsätze durch ihren Lauf auf Schwellen und Schotter immer stärker in das

Gleisbett eingegraben haben, wurde der durch Kupplungen untereinander verbundene Zug sehr stark abgebremst. So sind der erste und zweite Wagen nach knapp 200 Metern und knapp 15 Sekunden zum Stillstand gekommen.

Dieses Drehgestell hatte sich im Schotter festgefahren. Die roten Kreise zeigen vermutlich Bruchstücke von Schwellen.

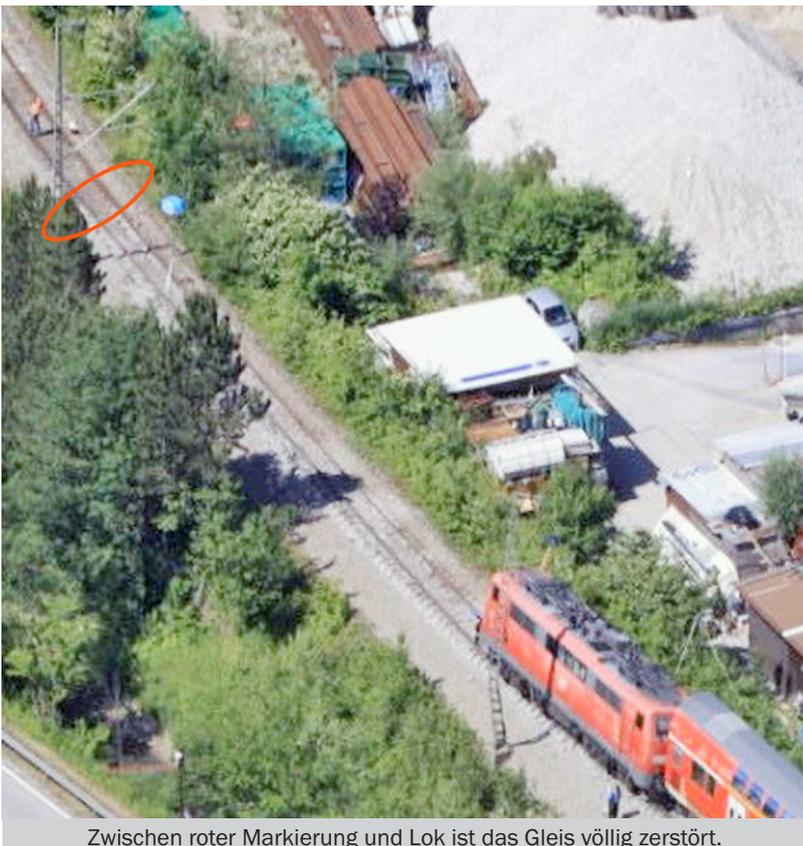
Zwischen roter Markierung und Lok ist das Gleis völlig zerstört.

Der ursprüngliche Gleisfehler mit der ersten Entgleisung dürfte im Bereich der roten Markierung gelegen haben. Da der erste Radsatz der Lok – blaue Markierung – offenkundig nicht entgleist ist, kann die umfangreiche Zerstörung des Gleises auf dem linken Bild erst nach der Überfahung mit dem ersten Lokrad-

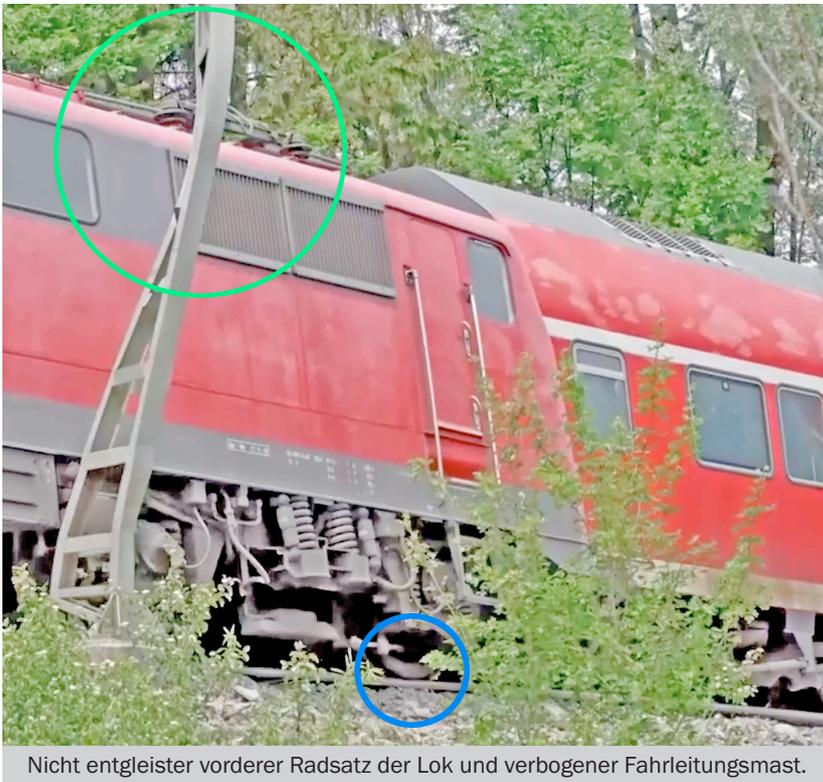
Nicht entgleister vorderer Radsatz der Lok und verbogener Fahrleitungsmast.

satz, also vermutlich durch das hintere Drehgestell der Lok erfolgt sein. Zudem beweisen die beiden Bilder mit der direkten Berührung der Stirnseiten von Lok und Wagen fünf, dass die Lokomotive trotz ihrer eingeschränkten Fahrfähigkeit noch bis zum Stillstand Druck auf den Zugverband ausgeübt hat.

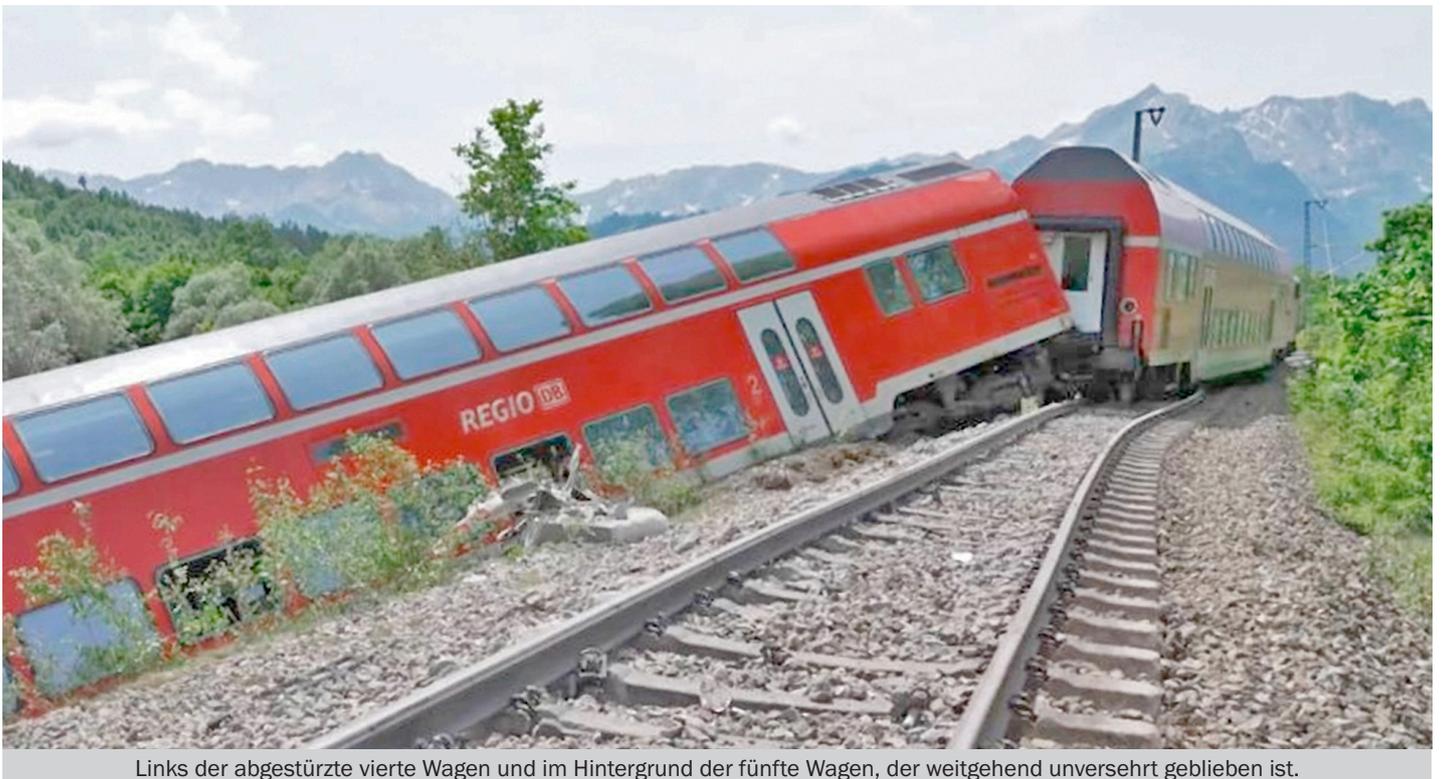
Der fünfte Wagen steht diagonal im Gleisbett. Das hintere Drehgestell hat die bogeninnere Schiene überklettert und das vordere Drehgestell die bogenäußere Schiene.

Links der abgestürzte vierte Wagen und im Hintergrund der fünfte Wagen, der weitgehend unversehrt geblieben ist.

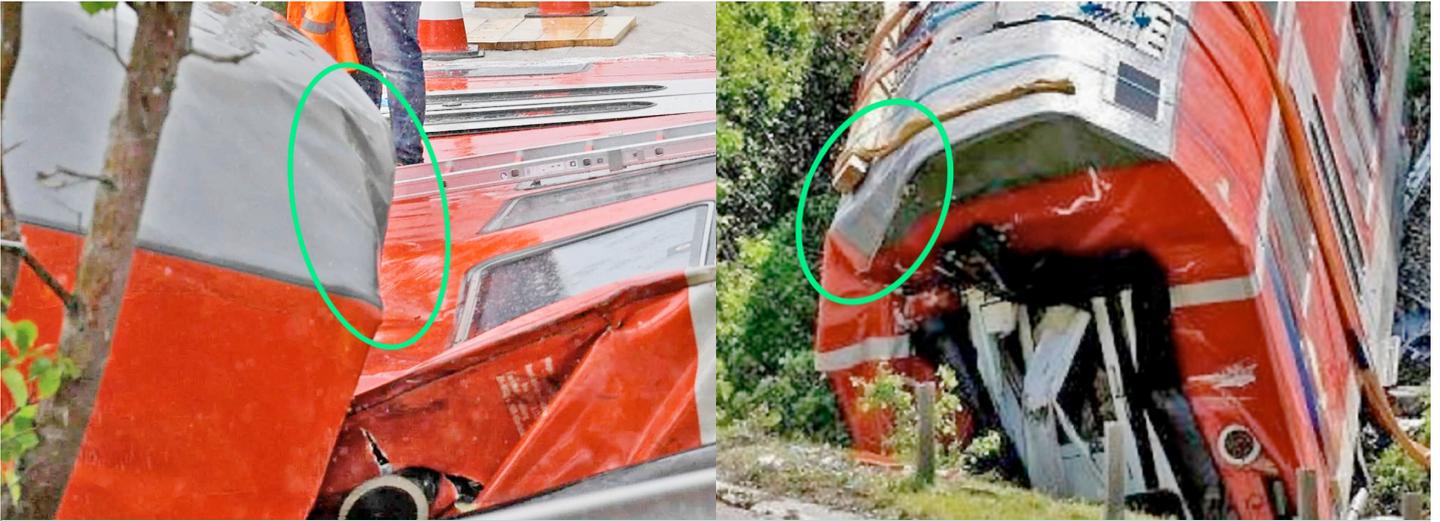
Nachdem der 2. Wagen durch das Festfahren im Schotter zum Stillstand gekommen war, führte der Längsdruck der nachlaufenden Wagen und der Lokomotive zum Einknicken des Zugverbandes zwischen dem dritten und vierten Wagen und zum Bestreben dieser beiden Wagen, den Bahndamm über die bogenäußere Seite und in Richtung des Katzenbachgrabens zu verlassen. Der vierte Wagen ist dabei vor seinem Absturz soweit in Schräglage geraten, dass er mit seiner vorderen Stirnseite den Fahrleitungsmast, an dem die Lokomotive zum Stillstand gekommen ist,

gerammt und verbogen hat. Zu diesem Zeitpunkt dürfte die Lokomotive noch mit Strom versorgt worden sein und aufgrund der nicht getrennten Bremsschläuche würde sich auch noch nicht der Schub der Lokomotive automatisch abgeschaltet haben.

Die Verformung an der Stirnseite des vierten Wagens stammt unzweifelhaft vom Aufprall an den Fahrleitungsmast.

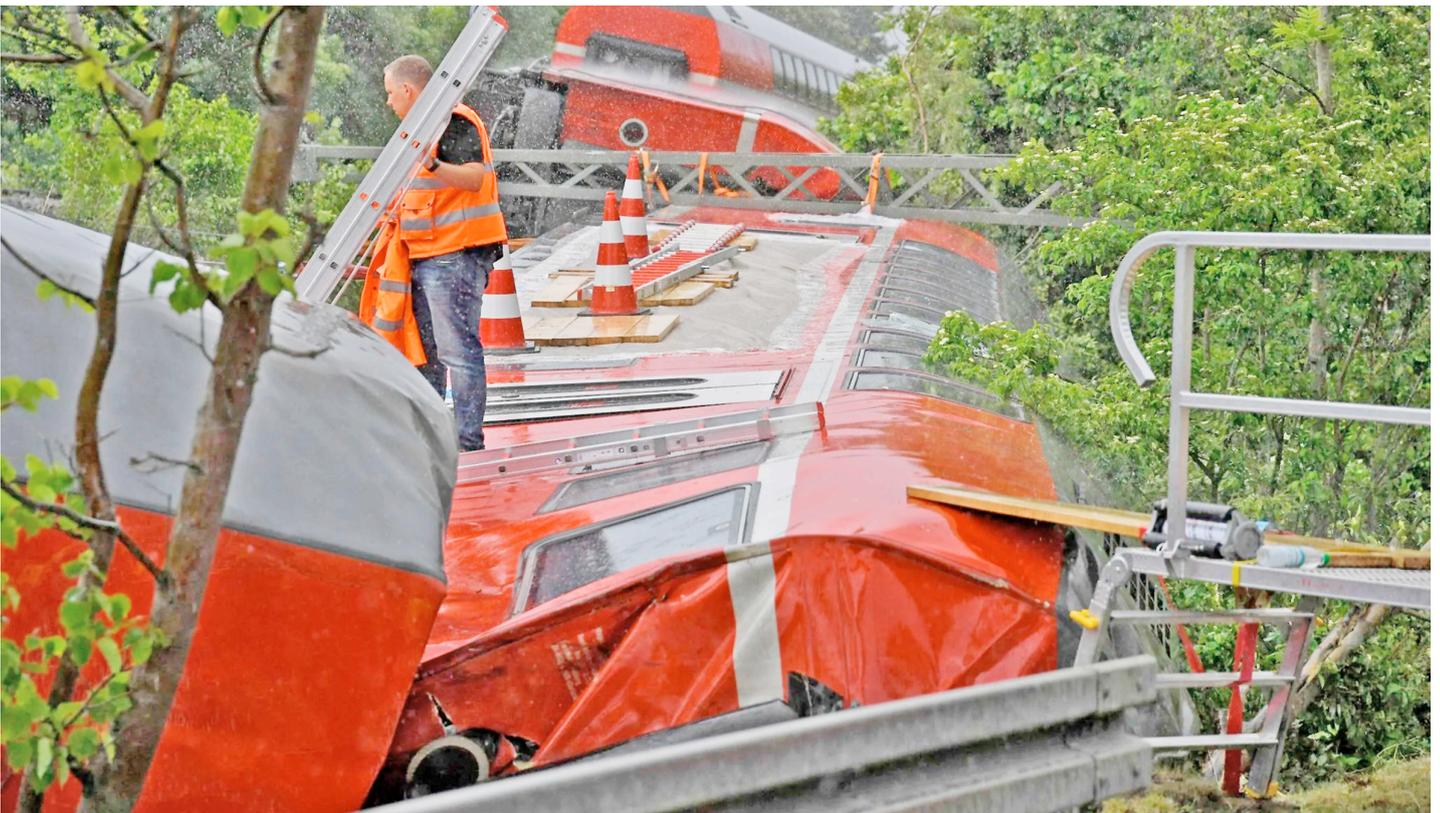
Vor dem Herunterstürzen scherte der dritte Wagen einen Fahrleitungsmast an seinem Sockel ab. Da der Mast noch an der Fahrleitung hing, wurde dieser nicht unter dem dritten Wagen begraben, sondern kam erst nach dem Abreißen von der Fahrleitung auf dem Wagen zu liegen. Da das Straßenbauwerk knapp drei Meter höher als der

Der dritte Wagen nach seinem Aufprall auf die Straßenböschung und im Hintergrund ist der Fahrleitungsmast zu sehen.

Katzenbachgraben liegt, wurde das Bauwerk für die herabstürzenden Doppelstockwagen zur unüberwindbaren und in keiner Weise nachgebenden Barriere. Zumal die hohe Festigkeit von Eisenbahnfahrzeuge vor allem in Längsrichtung besteht und der verhängnisvolle Aufprall hier weitgehend seitlich stattfand. Die in der Folge durch den harten Aufprall entstandenen starken Verformungen der Wagenkästen waren dann auch ursächlich verantwortlich für die fünf Todesopfer und die zahlreichen Schwerverletzten.

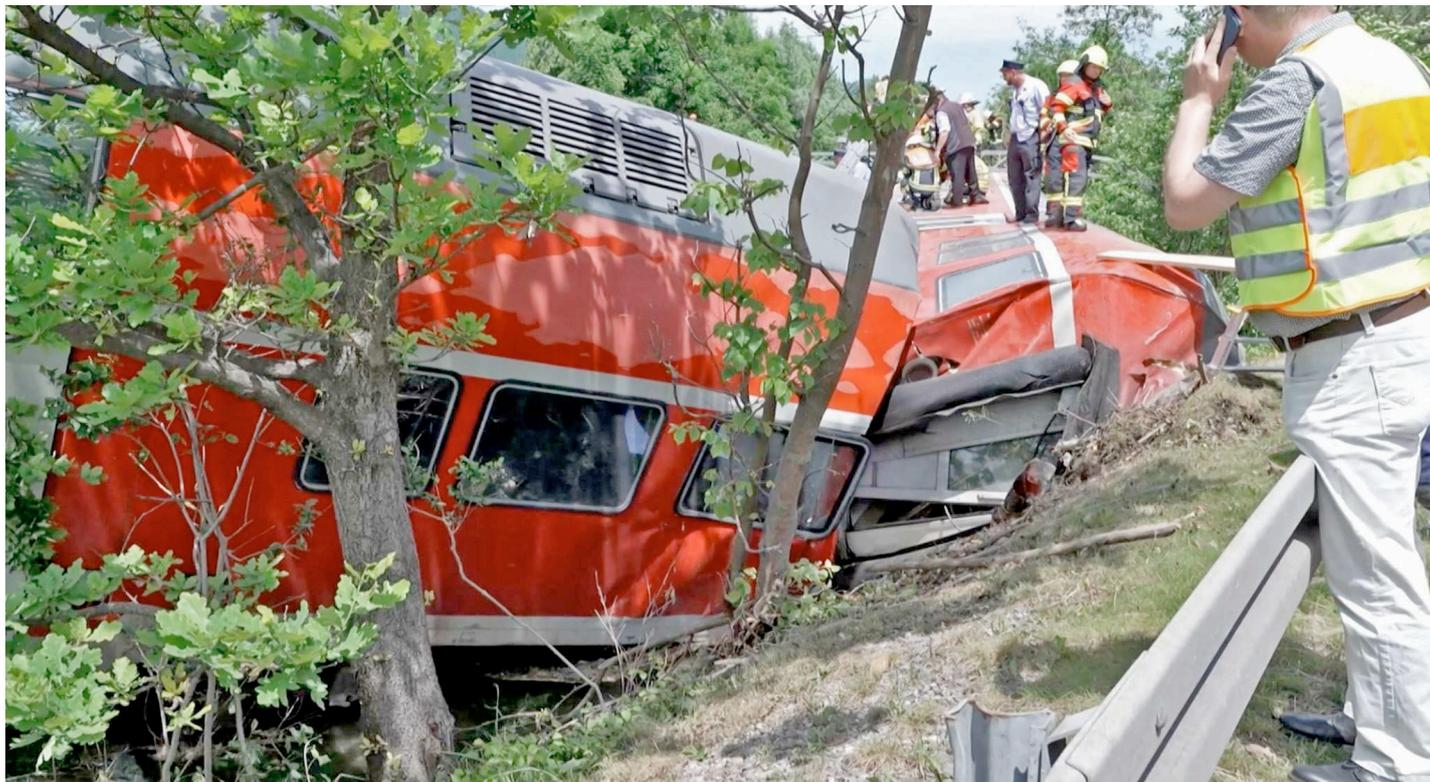
Diese erst durch den harten Aufprall auf die Straßenböschung entstandenen Zerstörungen forderten die meisten Opfer.

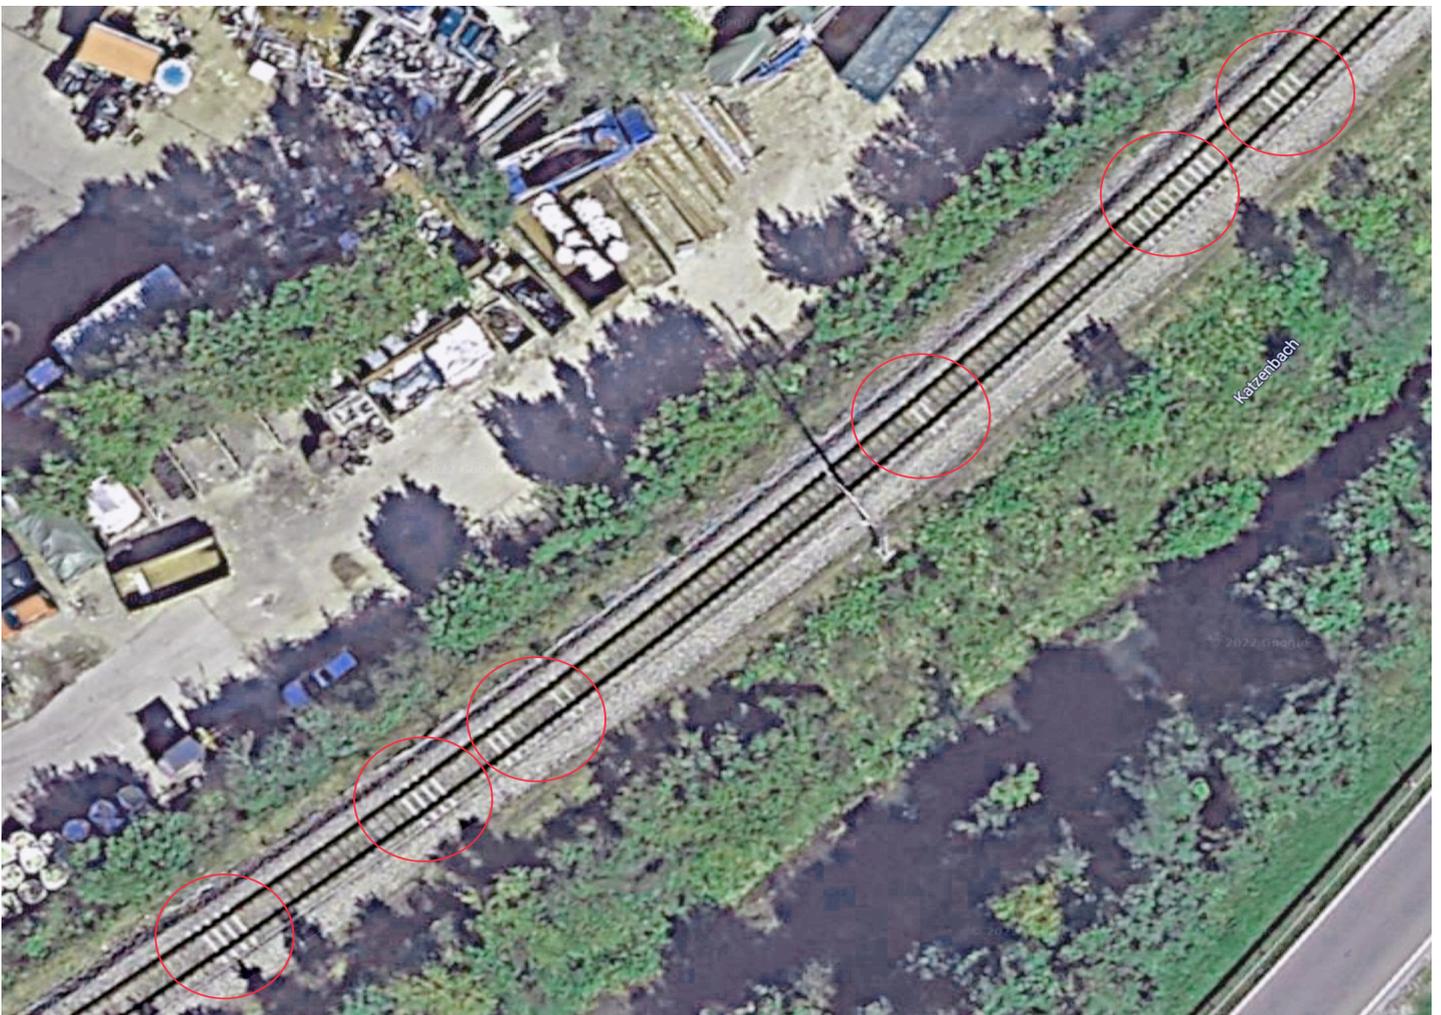
Das Gleis an der Unglücksstelle weist 28 ausgewechselte Betonschwellen auf. Die neuen, helleren Schwellen sind rot umrandet.

- Im Gleisbereich von Burgrain sind auf dem Luftbild 28 hellere Betonschwellen zu sehen, was auf Auswechslungen in neuerer Zeit schließen lässt. Waren diese Betonschwellen gebrochen? Wenn ja, was wurde als Ursache für den Schwellenbruch diagnostiziert? Wenn nein, warum wurden diese Schwellen ausgewechselt?
