Erweiterte Analysen zur Entgleisung in Burgrain

**Vernachlässigung der Infrastruktur
oder
planerisches Versagen?**

**Arbeitsgemeinschaft
Dieter Doege + Jens Ode
in Zusammenarbeit mit Prellbock Altona e. V.**

Ausgabe 16. Juli 2022

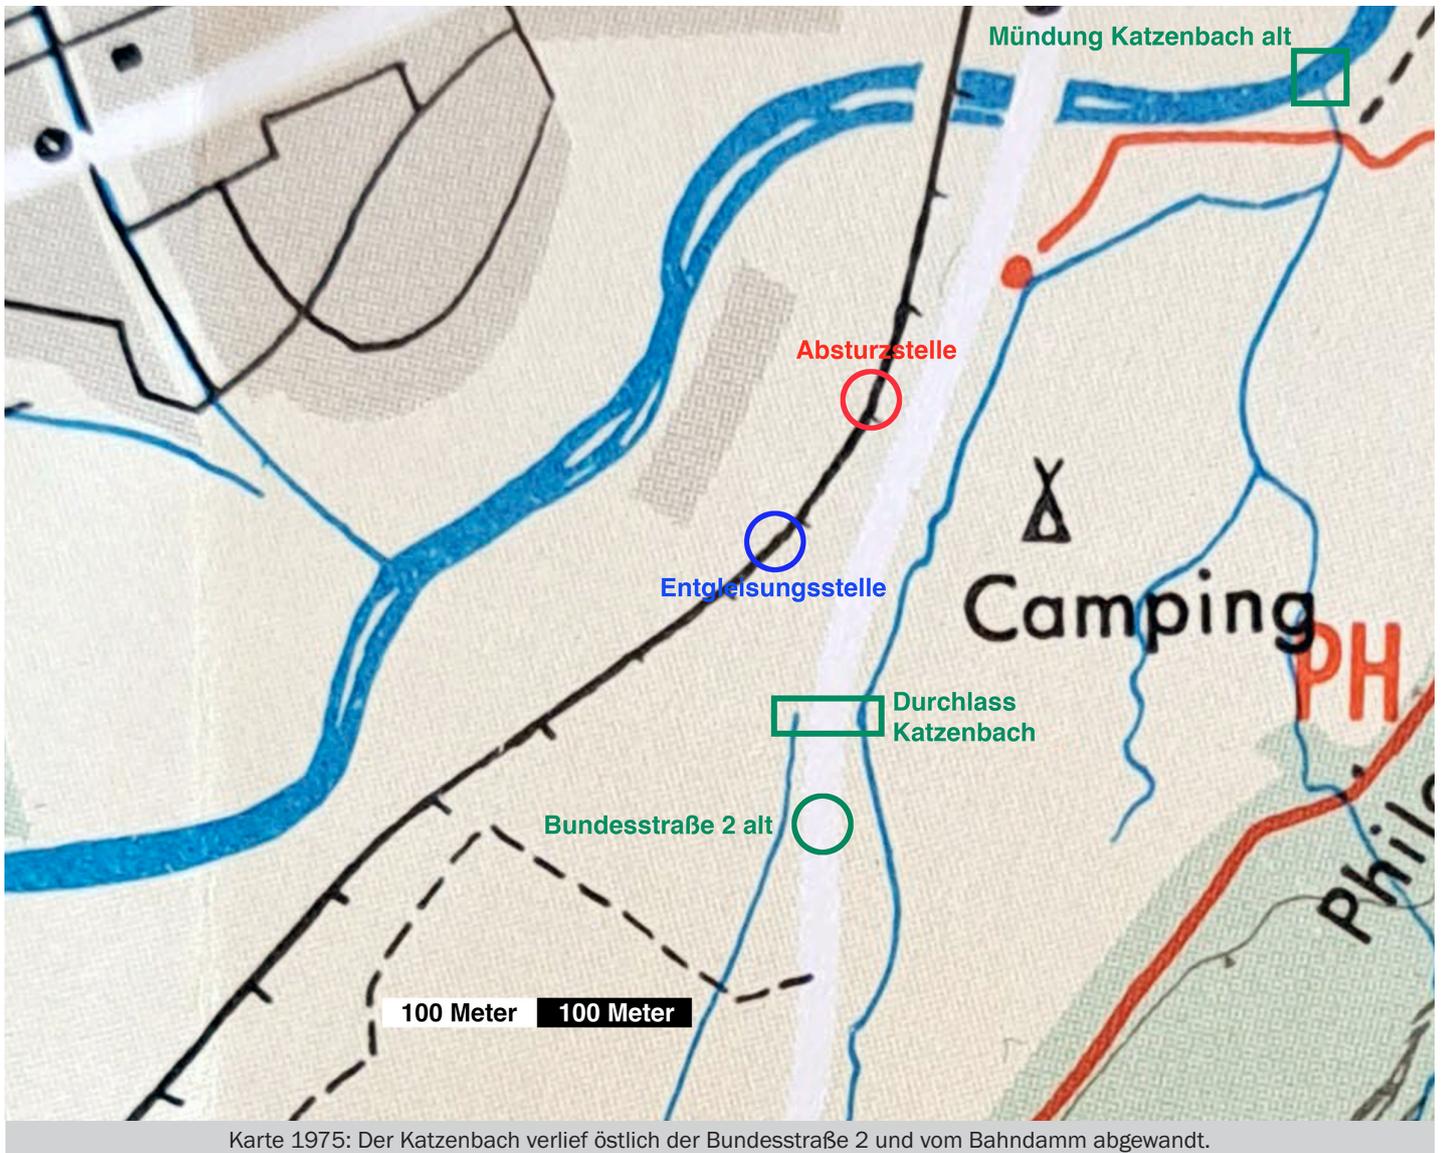
Mit der zur Jahrtausendwende fertiggestellten Verknüpfung der Bundesstraßen 2 und 23 wurde dann der Katzenbach gemäß der Karte 2021 südwestlich des Kreisverkehrs ohne Rücksicht auf die stark frequentierte Bahnlinie

Garmisch-Partenkirchen-München umgelenkt und zwischen Bahndamm und den Straßenneubauten regelrecht hinein gequetscht. Damit wurde nicht nur der dringend notwendige zweigleisige Ausbau dieser wichtigen Bahnstrecke für alle Zeiten blockiert, sondern es wurde mit dem neuen Katzenbachgraben und der dem Bahndamm gegenüberliegenden, massiven Straßenkante genau jene todbringende Barriere erschaffen, an der die vom Bahndamm heruntergerutschten Waggons zerschellt sind. Für die überaus schweren Unglücksfolgen ist also einzig und allein die Verlegung des Katzenbachs an den Bahndamm verantwortlich und nur, weil sein natürliches Wildwasser-Bachbett dem großräumigen Straßenbau im Wege lag.

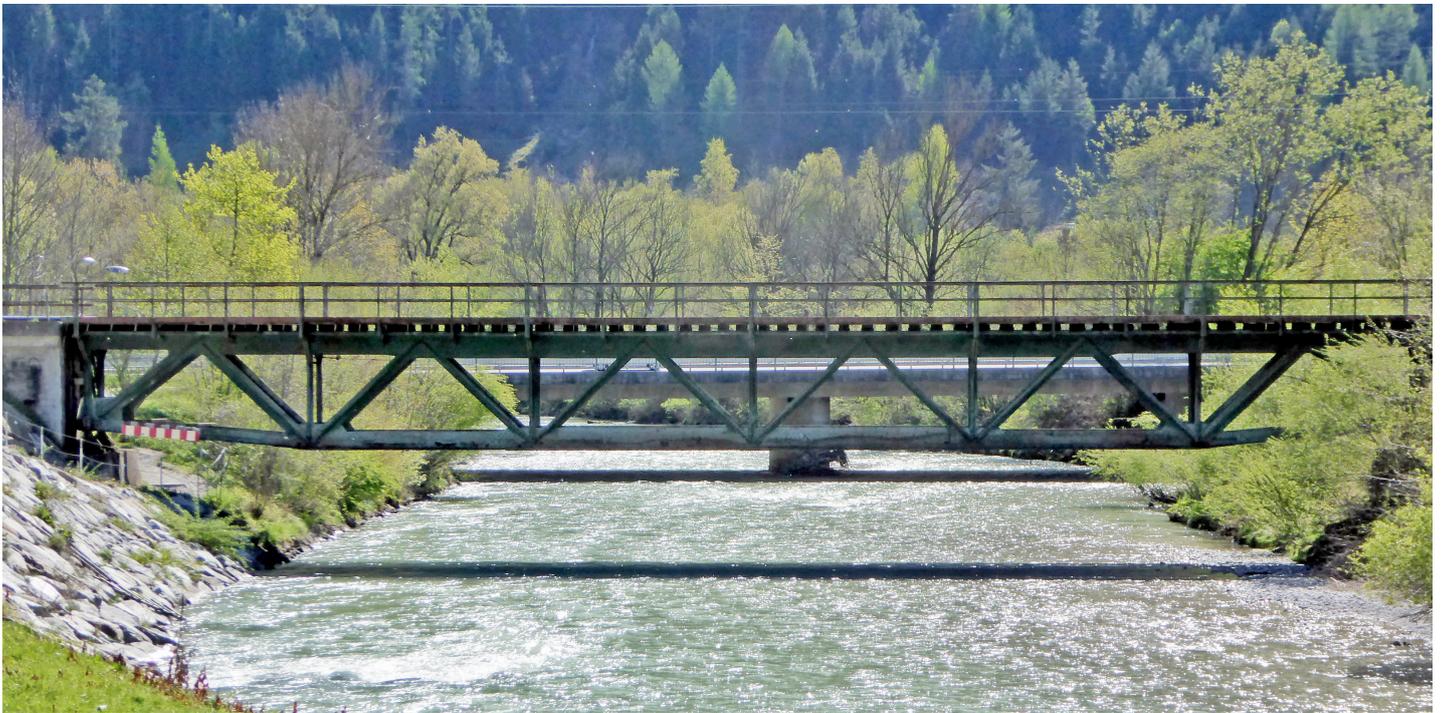
Brücken über die Loisach bei Burgrain: Vorne die von der Eisenbahn und dahinter die von der Hauptstraße und ehemaligen B2

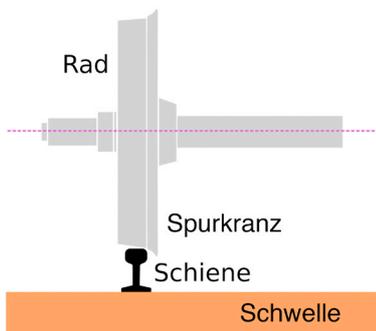
Sobald ein Zug einen Gleisbogen durchfährt, übernimmt stets die Außenschiene die Führung des Zuges, wobei der Spurkranz je nach Kurvenradius, gefahrener Geschwindigkeit und Überhöhung mehr oder weniger stark gegen den Schienenkopf der äußeren Schiene drückt. Steigt dieser Druck zu stark an, beispielsweise durch zu hohe Geschwindigkeit oder wegen zu geringer Überhöhung der äußeren Schiene, kann das Rad mit dem Spurkranz aufklettern und über die Schiene nach außen rutschen. Dann hat der Radsatz keine Seitenführung mehr und der Zug würde – entsprechend den Regeln der Physik – geradeaus weiterfahren und in diesem Fall die Böschung hinunter.

Solches verhindert die Führungsschiene, die mit geringem Abstand neben dem entgleisten, bogeninneren Rad liegt und dann anstelle des entgleisten Spurkranzes das Rad und damit den gesamten Radsatz führt. Unabhängig davon, welche Unglücksursache sich mit dem

Abschluss der Entgleisungsuntersuchung in einigen Monaten herausstellen wird: Eine am Unglücksort montierte Führungs-/Fangschiene hätte den Zug nicht abstürzen lassen und damit die schwerwiegenden Unfallfolgen mit an Sicherheit grenzender Wahrscheinlichkeit verhindert.
